# RELATÓRIO TÉCNICO DEMONSTRATIVO

## INSPEÇÃO CIVIL - PATOLOGIAS EM CONCRETO ARMADO

| Documento | RTI-CIV-EXEMPLO-01/2026 REV. 00 |

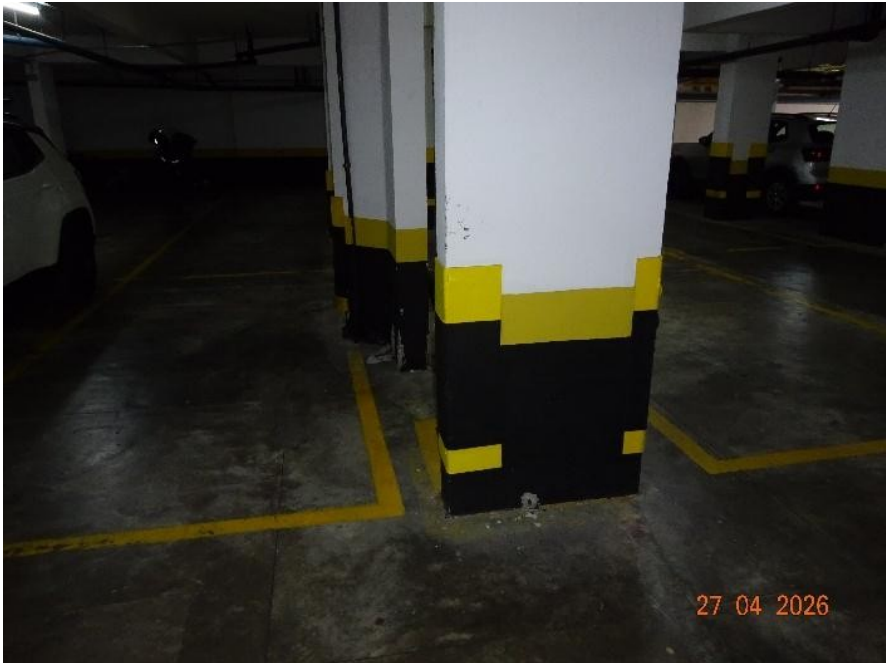
Figura 1 - Manifestação em concreto armado com armadura exposta e sinais de oxidação.

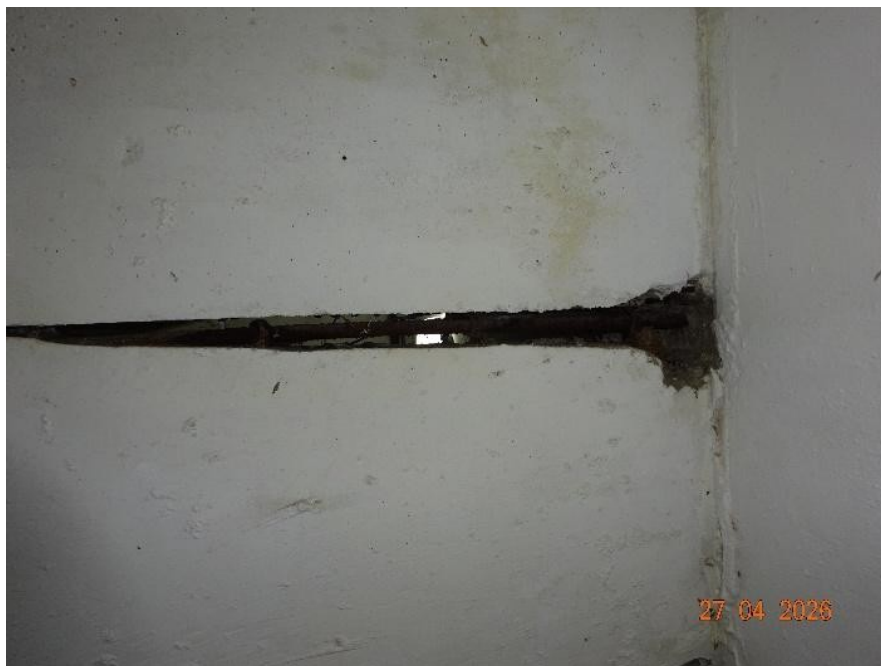
*Figura 2 - Perda localizada de cobrimento associada à deterioração do concreto.*

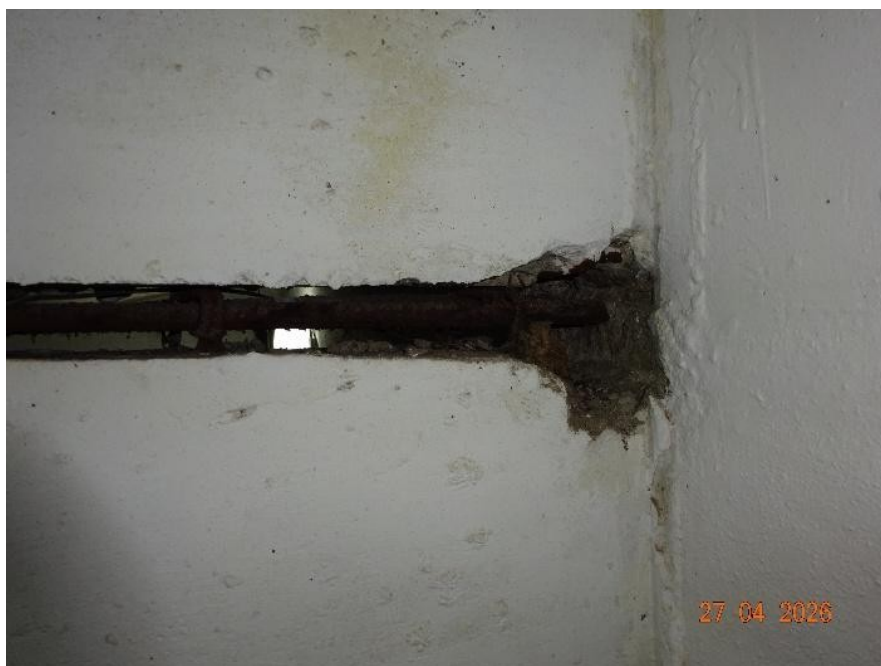
*Figura 3 - Região com fissuração/desplacamento a ser delimitada em inspeção próxima.*

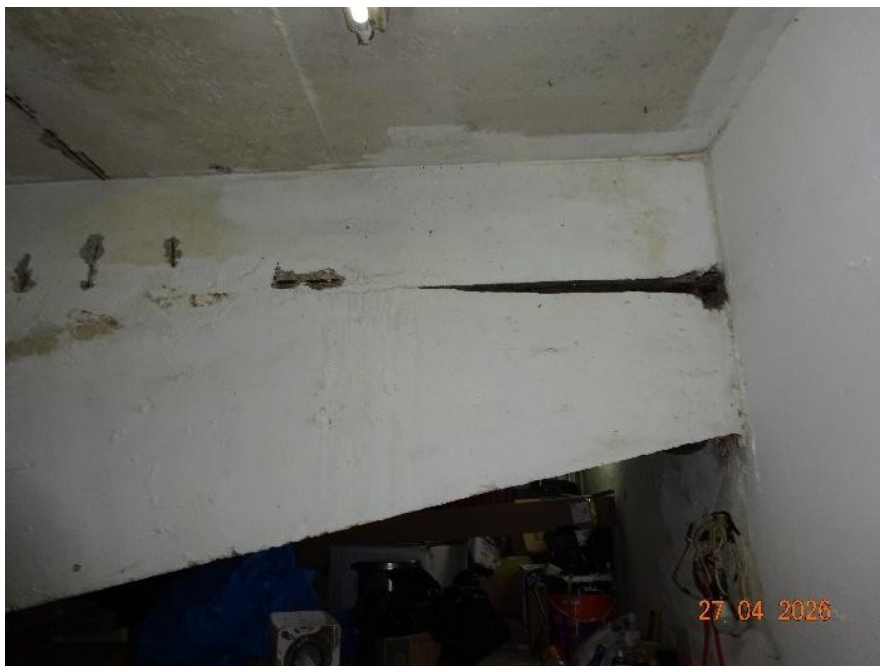
*Figura 4 - Face inferior de elemento estrutural com deterioração localizada.*

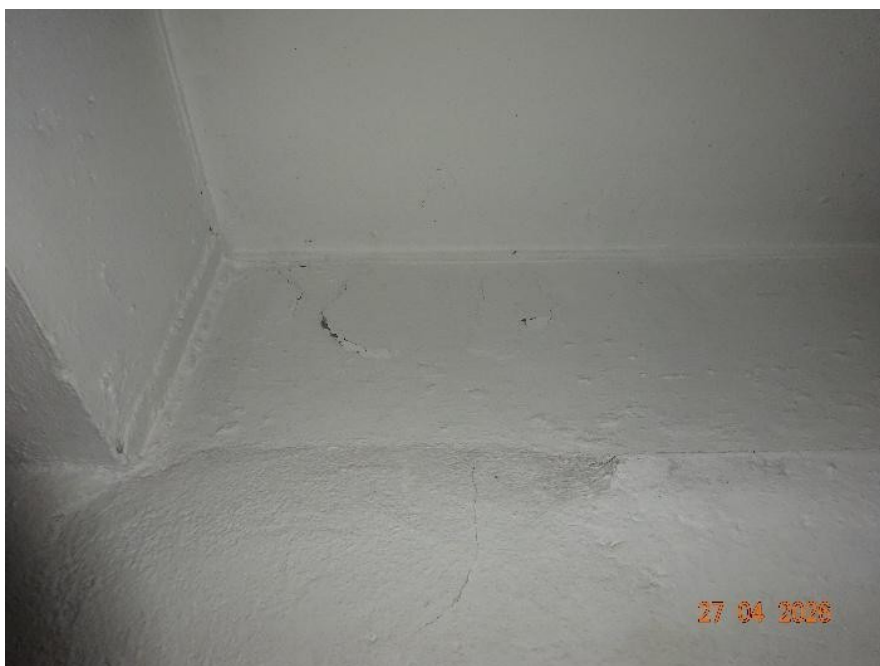
*Figura 5 - Armadura aparente com processo corrosivo visível.*

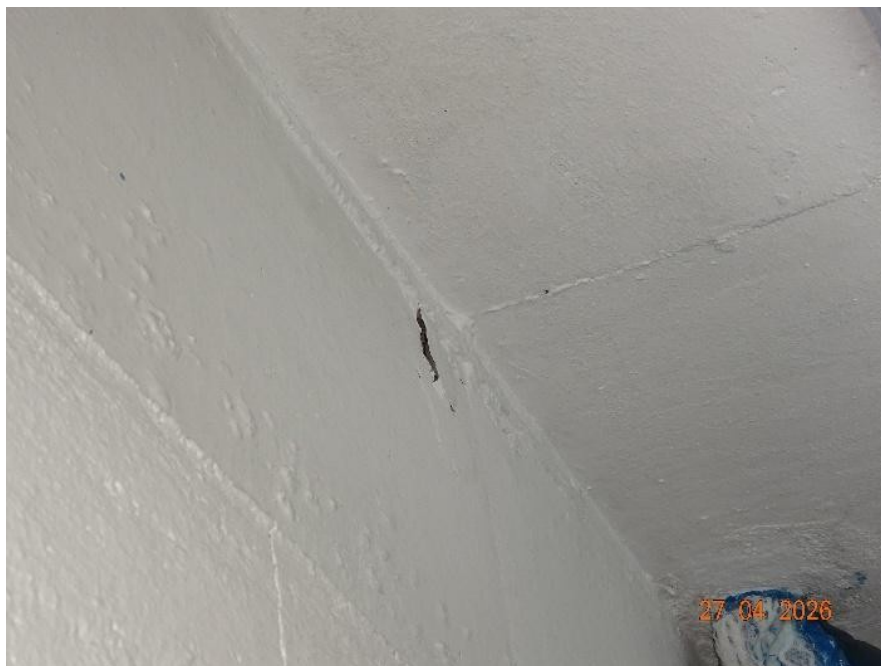
*Figura 6 - Manifestação associada à presença de umidade em região de subsolo.*
