# RELATÓRIO TÉCNICO PRELIMINAR

## INSPEÇÃO VISUAL DAS INSTALAÇÕES ELÉTRICAS

| Documento | RTI-EL-EXEMPLO-01/2026 REV. 00 |

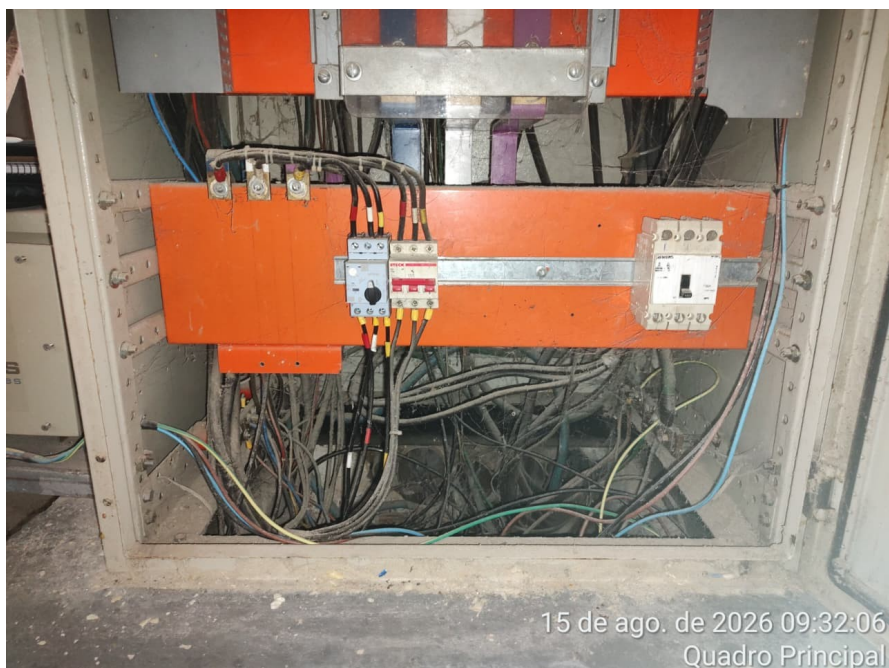
| ID | Sistema | Constatação visual | Prioridade | Ação recomendada |
|---|---|---|---|---|
| CV-04 | Quadro de distribuição | Corrosão/sujeira, | Média | Avaliar |

| | | canaletas sem tampas e passagens abertas. | | recuperação/substituição, fechar entradas e recompor canaletas. |

*Figura 4 - Quadro com sinais de corrosão, sujeira e passagens abertas.*
